WARMTE-, LUCHT- EN VOCHTTRANSPORT IN BALKOPLEGGINGEN VAN MONUMENTALE GEBOUWEN

DE UITDAGING EN DE RISICO'S VAN NA-ISOLEREN

ir. M. (Menno)
Spierenburg,
DPA Cauberg-Huygen,
Amsterdam

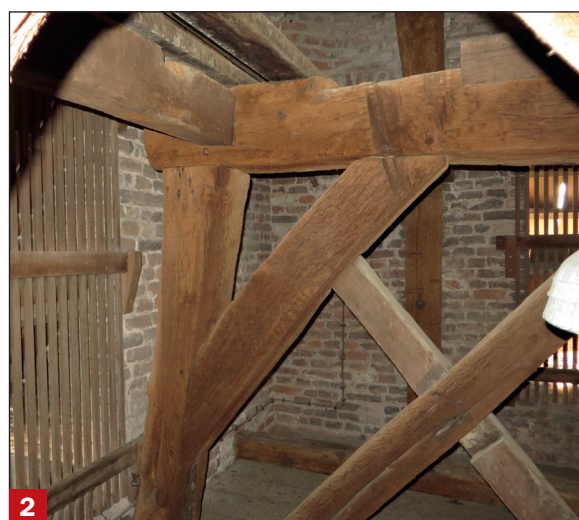
2 Houten constructie als onderdeel van een inwendige constructie in een kerk in Beusichem

Inmiddels zijn er verschillende renovatieoplossingen om gebouwen energetisch te optimaliseren. Zo worden gebouwen voorzien van een nieuwe gebouwschil en wordt spouwmuurisolatie veelvuldig toegepast. Als het gaat om het isoleren van monumentale gebouwen wordt het lastiger. Meestal is er sprake van een beschermd gevelaanzicht en steensmuren. Een verandering aan de gebouwschil, zoals het toepassen van isolatie aan de buitenzijde of in de spouw, is geen optie. Isoleren aan de binnenzijde blijft dan als enige mogelijkheid over. In gebouwen met een houten vloerconstructie of houten kap, is isoleren aan de binnenzijde echter niet zonder risico. Lokaal, ter plaatse van de aansluiting van de constructie op de gevel, kan vochtaccumulatie plaatsvinden. Wanneer hoge vochtpercentages lang genoeg aanwezig zijn, leidt dat tot schimmelgroei en uiteindelijk houtrot [2]. In figuur 2 en figuur 3 is dit probleem goed zichtbaar, ter plaatse van de gevel is een balkkop gaan rotten.

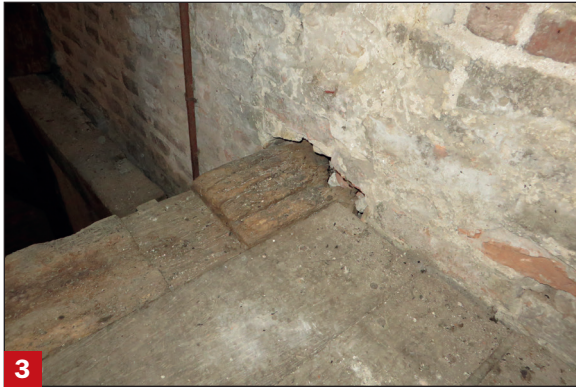
3 De houten balkkop is weggerot en sluit niet meer aan op het metselwerk

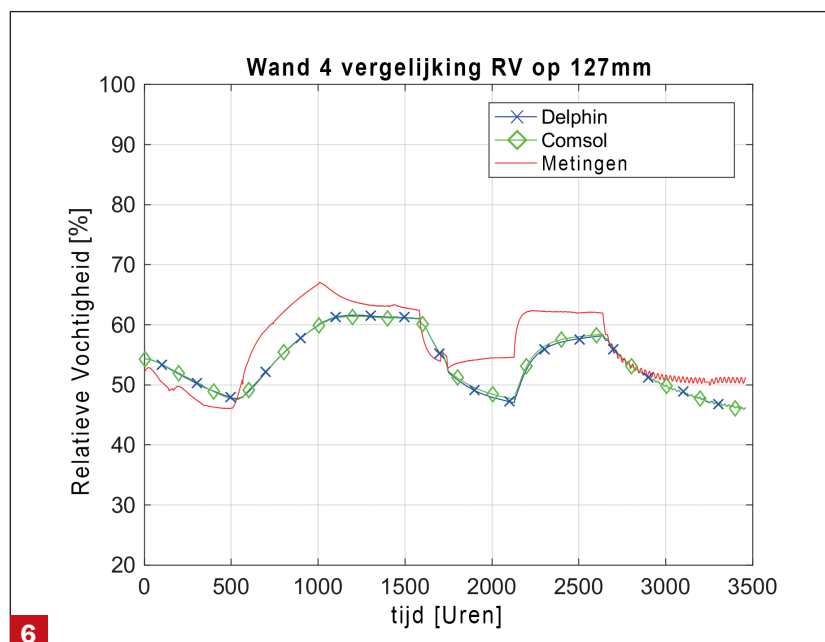
6 Vergelijking van de relatieve vochtigheid tussen het Delphin model (blauw) en COMSOL model (groen)

Voor zowel COMSOL als Delphin is gebruik gemaakt van dezelfde materiaaleigenschappen en dezelfde condities op de externe oppervlaktes. In figuur 5 en 6 zijn de resultaten van de verificatie zichtbaar. In beide figuren zijn meetresultaten uit een klimaatkamer bijgevoegd om te zien of de resultaten dezelfde orde grote hebben als de metingen. Het is duidelijk te zien dat zowel de resultaten van de temperatuur (figuur 5) als de resultaten van de relatieve vochtigheid (figuur 6) voor Delphin en COMSOL goed overeen komen. Dit sluit aan bij de bevindingen uit eerder onderzoek [11]. Het COMSOL model kan daarmee gebruikt worden voor de simulatie van de balk opgelegd in het metselwerk.

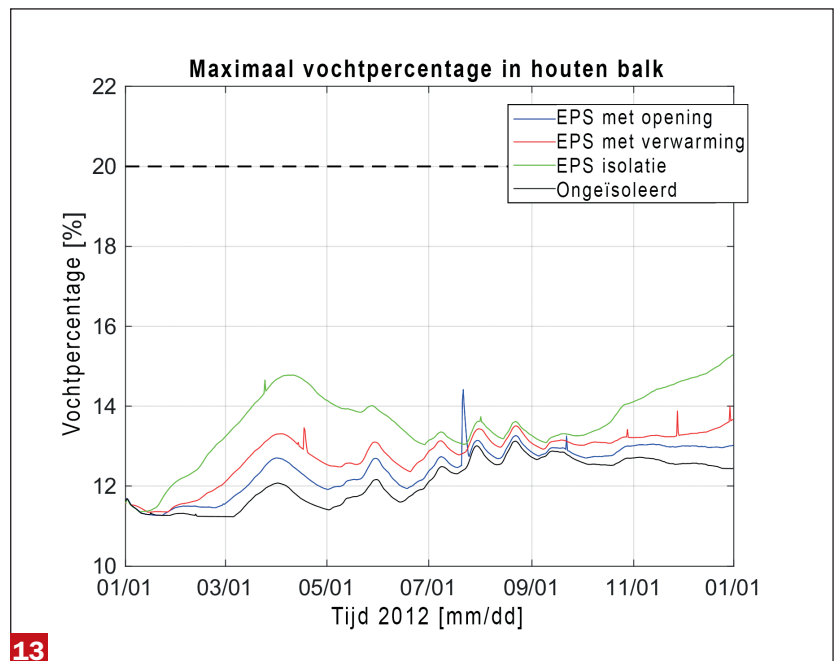
13

Hoogste vochtpercentage in de houten balk. De ongeïsoleerde constructie (zwart) is vergeleken met een volledig geïsoleerde constructie (groen), de constructie met 200 mm opening rondom de balk (blauw) en met actieve verwarming (rood)

Het positieve effect van beide maatregelen blijkt ook uit de resultaten van het maximale vochtpercentage (figuur 13) en de relatieve vochtigheid nabij de balkkop (figuur 14). De stijging van het maximale vochtpercentage door toepassing van isolatie wordt gehalveerd wanneer actieve verwarming is toegepast. 200 mm rondom de balk vrijhouden van isolatie heeft zelfs een groter effect waardoor nog maar een kwart van de stijging overblijft.
