# ISSO

## Wkb praktijk- protocollen

Borgen van as built prestaties  
op projectniveau

# Ontwikkeling Wkb protocollen

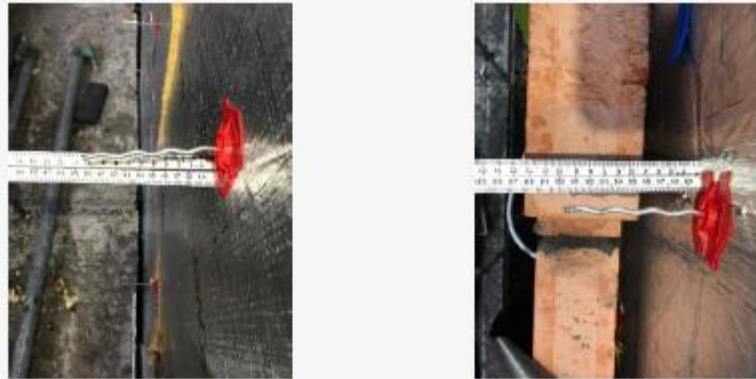
| 2.6 | <b>Zijn de spouwankers minimaal 40mm opgenomen in het buitenblad en minimaal 29mm uit voorkant steen</b> | |
| | | <div><div>3cc5f992-c318-45d5-b2bf-d7e47df35f37.png<br/>Taken on Nov 23, 2021 8:11 AM<br/>Added on Nov 23, 2021 8:49 AM<br/>Added by Micha Van Den Broek</div><div>5aef0753-f083-41a4-88f8-34c2d8cf9feb.png<br/>Taken on Nov 23, 2021 8:23 AM<br/>Added on Nov 23, 2021 8:49 AM<br/>Added by Micha Van Den Broek</div></div> |
| | Note | Criterion 29 mm is een beetje vreemd; ik zou dit aanpassen in: anker 40-70 mm opgenomen in de steen? |

### 10. Zijn de spouwankers minimaal 40mm opgenomen in het buitenblad en minimaal 20mm uit voorkant steen?
